Inventario e inspección de 10 puentes ubicados en las rutas cantonales de San Ramón de Alajuela

The main objective of this work is to inventory and inspect ten bridges belonging to roadways which are administered by San Ramon's Municipal Administration. The bridges are located at San Rafael and Santiago districts. These bridges were chosen by this governmental authority to know their status, so that general recommendations can be given. This will be made through a proposal with a prioritization method. It intends to provide an actual report about these bridges' current status by using MOPT's inspection manuals. Consequently, an intervention order will be generated guided by physical damages as well as the socio-economic factor. By doing this, San Ramon's Municipal Administration will be able to make the corresponding expenses for improvement and maintenance of these bridges more effectively. Therefore, budget will be invested first and foremost.

FRANCISCO ARTURO ROJAS CHAVES

Septiembre del 2018

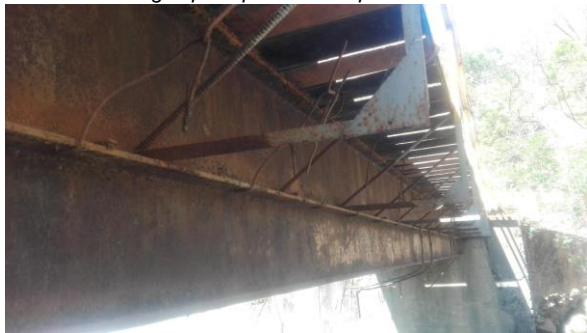
Figura 42.

Oxidación en vigas principales de un puente.

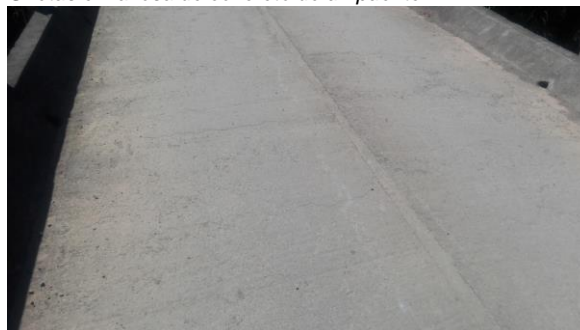
Figura 43.

Grietas en la losa de concreto de un puente.

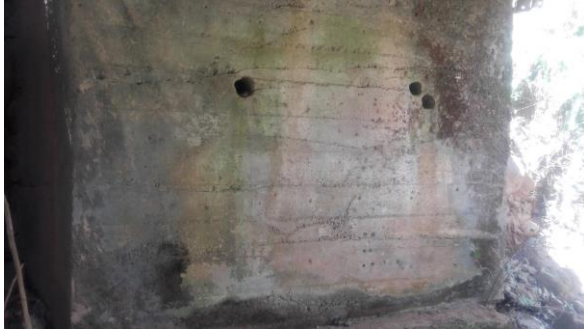
Figura 44.

Grietas en la losa de concreto de un puente.

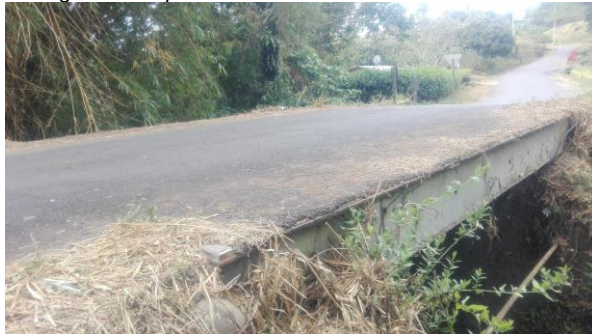
Figura 48.
Vista general de puente #1.

Entre los daños más notorios en este puente están la socavación, la falta de barandal y la estructura vieja que reduce el área libre del puente.

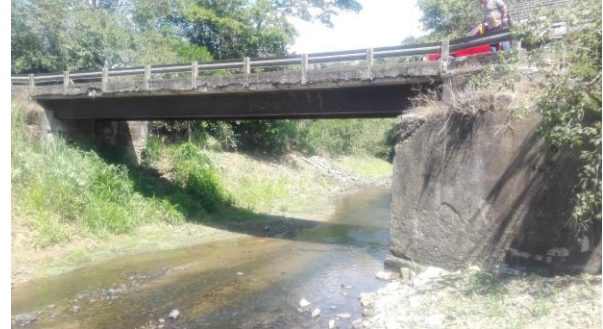
Figura 51.
Vista general de puente #4.

Para el caso de los puentes estudiados se aplicó la propuesta metodológica probabilística usando ambas ecuaciones. Si se fuera a usar únicamente la evaluación de daño el puente con mayor porcentaje de priorización por daño es el 4 con un 68% seguido muy cerca del puente 9 con un 67% de porcentaje de priorización de daño. El puente 4 presenta graves daños en sus bastiones, también tiene en su totalidad las vigas o sistema de arriostamiento oxidados, aparte de contar con pésimas condiciones en sus juntas de expansión

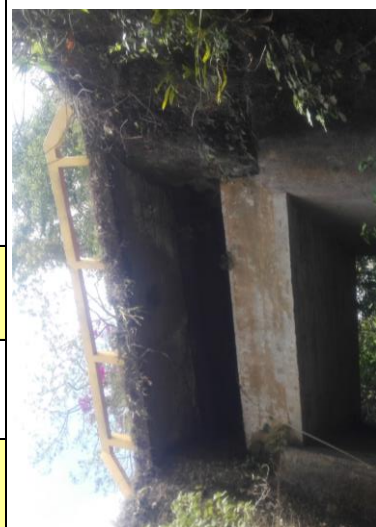
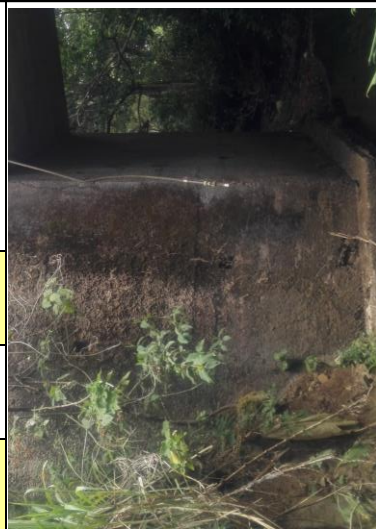
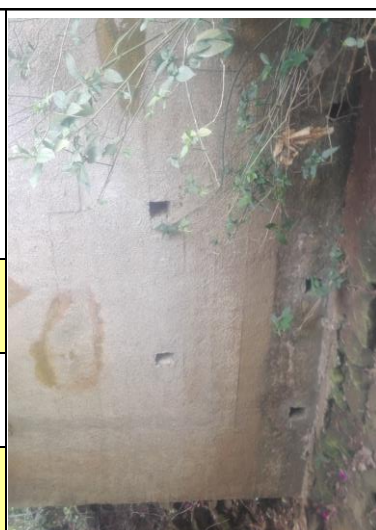
- Marco: son una serie de columnas que se unen por la viga cabezal.

Figura 34.
Bastión tipo marco.

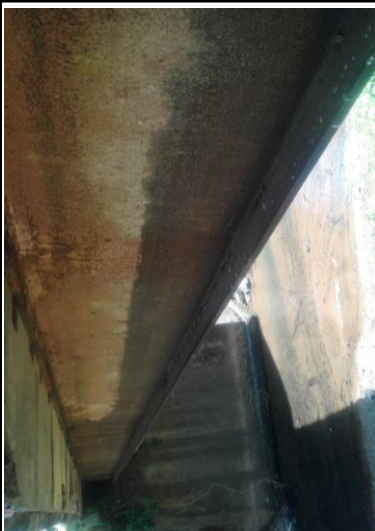
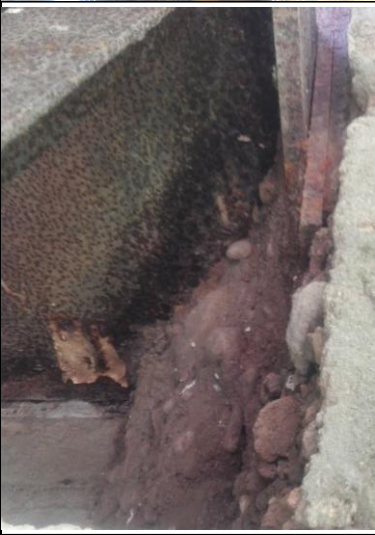
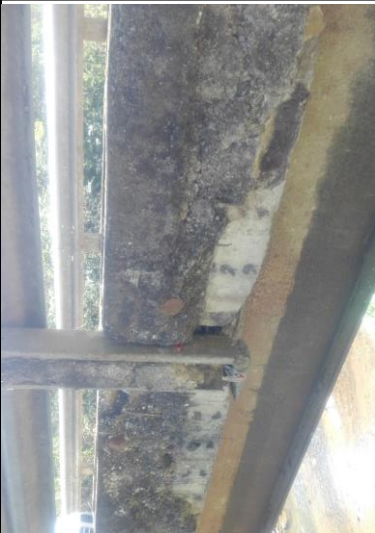
Nidos de piedra
